Radverkehr auf dem

„Tallängsweg“

zwischen Stuttgart-Vaihingen und Bad-Canstatt
– Mängel und Verbesserungsmöglichkeiten –

März 2007

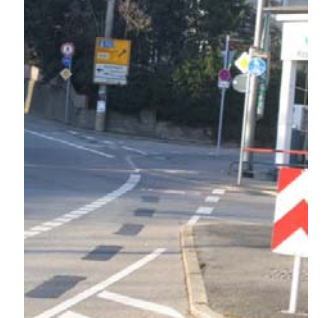
Die Radwegführung zwischen Fauststr. und Lombacherstr. ist mangelhaft (Führung über Fußweg). Autofahrer müssen relativ scharfe Kurve fahren – Gefahr, dass Radstreifen überfahren wird.	Die Straße sollte etwas nach links verschwenkt werden, dann wäre genügend Platz für eine Radwegführung vorhanden.
1c

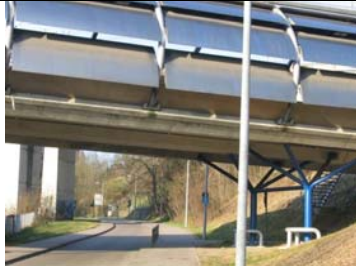
Von der Brücke der Ortsumgehung Vaihingen tropft es oft herunter. Im Winter führt dies zu Glatteisbildung auf dem Radweg.	Regelmäßige Kontrolle des Abflussrohrs.
4a	U Engelbold – U Waldeck	Auf dem Radweg wird mit relativ hohen Geschwindigkeiten bergab gefahren. Beim Passieren der Fußampeln an der U Waldeck stehen häufig Fußgänger oder Radfahrer auf dem Radweg. Der Ampelmast steht mitten auf dem Radweg. Von rechts fahren häufig Autos auf den Radweg anstatt vorher zu halten. Ebenso Autofahrer, die weiter hinten die Kehre nutzen und den Radverkehr schneiden	Fußweg und Ampel zurückverlegen und Radweg neben der Straße weiterführen, so wie er von oben ankommt. Im Einmündungsbereich rot einfärben.

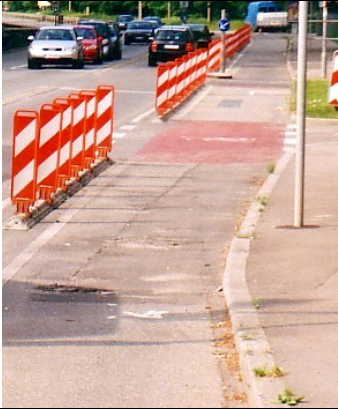
Nr.	Abschnitt	Richtung Bad-Cannstatt		Foto	Richtung Vaihingen	
		Mangel	Verbesserung		Mangel	Verbesserung
4b		Die Oberfläche des Radweges zwischen U-Bahn und Waldanfang ist sehr schlecht	Oberfläche in Ordnung bringen (komplett neu Teeren zwischen oberer Ampel und Einmündung in Wald nötig).

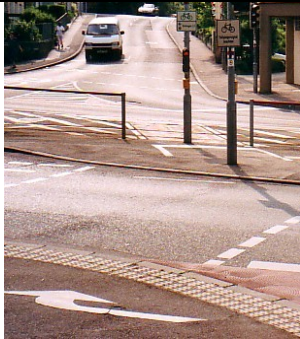
In dieser Richtung muss man an der U Waldeck auf die rechte Seite wechseln; auf dem Übergang über die U-Bahn stehen jedoch Ampelmasten mitten auf dem Radweg. Dies gibt Probleme bei Radanhängern und mit vollen Satteltaschen.	Ampelmasten nach rechts versetzen
4d

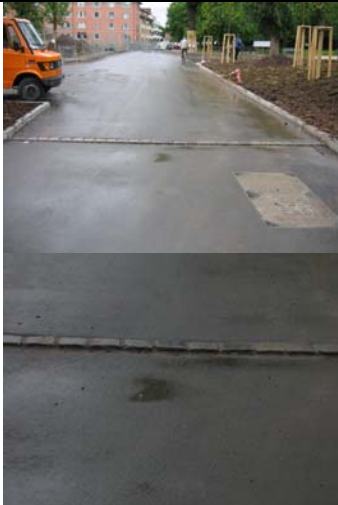
Wie Gegenrichtung	
6	Südheimer Pl.	Bei der Umgestaltung des Südheimer Platzes wurden auf beiden Seiten hohe Absätze in die Straße eingebaut, so dass hier mit dem Rad voll abgestoppt werden muss.	Die Absätze müssen zurückgebaut werden, notfalls anteeren. Alternative: Radlerfurt rechts und links bauen mit Breite 1,5 m. Das Tiefbauamt sollte auf die Richtlinie des OB zum Radverkehr hingewiesen werden (Behinderung des Radverkehrs abbauen anstatt zu fördern) <i>[Hinweis: Anfang März 2007 wurde schlampig angeteert anstatt den Absatz zurückzubauen]</i>

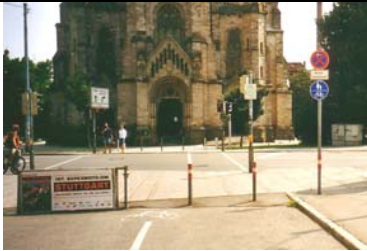
Nr.	Abschnitt	Richtung Bad-Cannstatt		Foto	Richtung Vaihingen	
		Mangel	Verbesserung		Mangel	Verbesserung
8a	Möhringer Str. – Schreiberstr.	Die Wartezeit an der Fuß/Rad-Ampel zwischen Möhringer Straße und Kirche/E.Schöttle-Platz ist übermäßig lang (zwischen 1:15 und 2 Min). Oft Rot, obwohl Autos schon längst durch.	<ul style="list-style-type: none"> –Rotphase verkürzen –bedarfsabhängig schalten (wenn kein Autoverkehr, dann früher grün) – Einbindung in Umlauf und nicht per Taster anfordern lassen

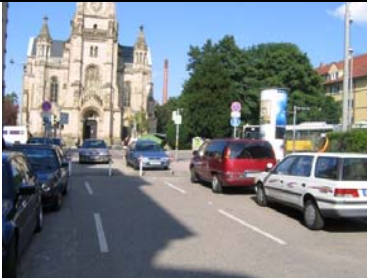
Wie Gegenrichtung	
8b		Finden in der Nähe Veranstaltungen statt (auf dem E.Schöttle-Platz oder im Alten Feuerwehrhaus), wird der Radweg ständig zugeparkt.	<ul style="list-style-type: none"> –Markierungen aufbringen mit Radfahr-symbolen im Schrankenbereich sowie vorne nach der Ampel –Kontrolle, wenn Veranstaltungen stattfinden

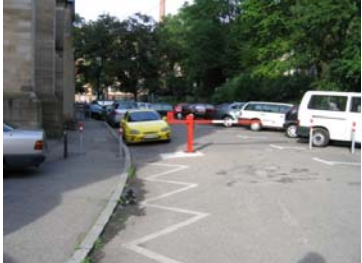
Wie Gegenrichtung	
8c		Der Radverkehr wird um die Kirche herum nach links durch den viel frequentierten Fußgängerbereich geleitet. Sinnvoller wäre es, ihn rechts herum zu leiten. Hier muss dafür gesorgt werden, dass der Weg nicht von Autos versperrt wird (zB auf beiden Seiten der Schranke Halteverbot markieren) und Radfahr-symbole aufmalen	<ul style="list-style-type: none"> –Wegweisung für Radverkehr anbringen –Markierungen aufbringen mit Radfahr-symbolen im Schrankenbereich sowie vorne nach der Ampel (Parkverbot auf Länge eines Rades) –Kontrolle

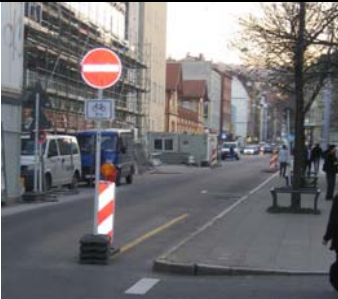
Die Führung des Radverkehrs im Bereich der Schulbaustelle war anfangs und zwischendrin mangelhaft (Fahrtrichtung einfach gesperrt ohne Radverkehr freizugeben!). Danach wurde eine sehr enge Durchfahrt eingerichtet.	Generell: Baustellenmanagement für Radverkehr einrichten
11	Eberhardstr. – Karlsplatz.

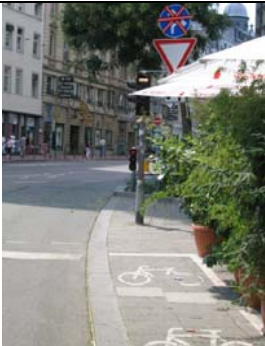
Die Wartezeit an der Einmündung Eberhardstr. / Torstr. ist übermäßig lang (über 1:30 Min).	Rotphase verkürzen oder Radfahrer 2x Grün geben pro Umlauf (Am Anfang und am Ende des Umlaufs)
12	Karlsplatz	Bei großen Veranstaltungen auf dem Karlsplatz (z.B. Fischmarkt) wird regelmäßig die Radwegeverbindung komplett gesperrt. –Die Markstr. kann man nicht weiter Ri. Planie fahren, da sie in Gegenrichtung zur Einbahnstr. erklärt wird (oberes Foto) –Der benutzungspflichtige Radweg am Rande des Karlsplatzes wird komplett zugestellt (mittleres Foto)	–Ausgewiesene Radwegeverbindung offen halten –Hinweis ans Ordnungsamt, keine Genehmigung für Stände auf dem Radweg zu erteilen –Markstr. darf nicht als Einbahnstr. umfunktionierte werden.

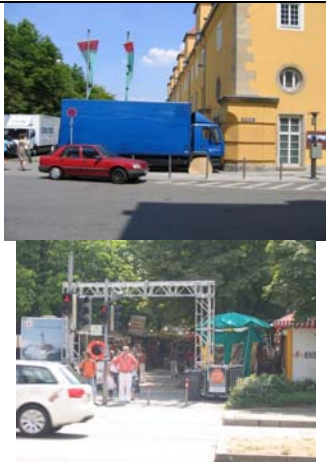
Nr.	Abschnitt	Richtung Bad-Cannstatt		Foto	Richtung Vaihingen	
		Mangel	Verbesserung		Mangel	Verbesserung
		<p>-Auch am Planiecafe entlang kann man nicht fahren (3. Foto)</p> <p>-Stattdessen muss man nach rechts die Dorotheenstr. zum Charlottenpl. fahren. Das Caree kann man dann nur noch schiebend umkreisen (Fußweg!), bis man wieder zur Planie gelangt.</p>

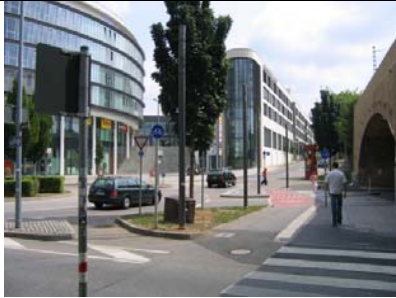
Nr.	Abschnitt	Richtung Bad-Cannstatt		Foto	Richtung Vaihingen	
		Mangel	Verbesserung		Mangel	Verbesserung
17	Bhf Canstatt – Daimlerstr.	Im Kreisverkehr an der Daimlerstr. liegt eine widersprüchliche Radwegführung vor: Der Kreis kann allgemein vom Radv. befahren werden, nur an einem Segment muss man aus dem Kreis raus und auf einen Hochbordradweg. Ab dem nächsten Segment muss man wieder auf die Straße. Dies wurde bereits vom Runden Tisch bemängelt.	Umsetzung des Beschlusses des Runden Tisches Radverkehr
