Radverkehr auf der Theodor-Heuss-Straße

zwischen Rotebühlplatz und Bolzstraße
– Mängel und Verbesserungsmöglichkeiten –

März 2007

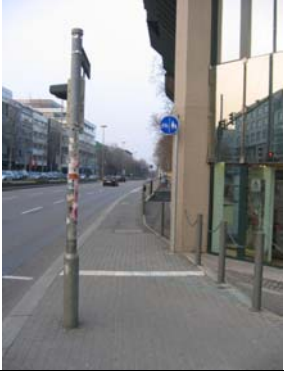
- Am Anfang der Radwegeverbindung verläuft der Radweg ein Stück hochbord, bevor er auf den ebenerdigen Radfahrstreifen übergeht. Dieses Stück wurde nachträglich als kombinierter Rad- und Fußweg ausgeschildert (Foto 1), nachdem ständig Fußgänger die neue Verbindung zum Abkürzen Richtung Rotebühlplatz benutzt haben. Da der Weg (inklusive linker Bordstein!) nur 1,50 - 1,90 m breit ist, ist eine Ausweisung als kombinierter Rad- und Fußweg nach der StVO nicht erlaubt (Mindestbreite ist 2,50 m, siehe Einführung). Durch die geringe Breite besteht auch eine erhebliche Behinderung des Radverkehrs, wenn hier Fußgänger den Radweg versperren.

Foto 1: Beginn am Rotebühlplatz Rechtswidrige Ausweisung Fuß/Rad	Foto 2: Beginn am Rotebühlplatz Nutzen des Radstreifens als Parkplatz	Foto 3: Rotebühlplatz-Lange Str Behinderung durch Parker

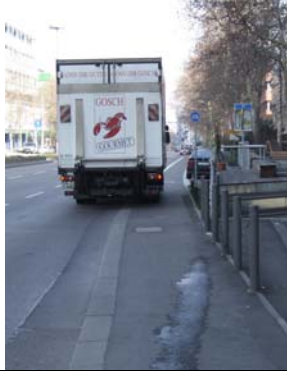
- Durch die Einpark- und Ausparkvorgänge kommt es auch ständig vor, dass Autos auf dem Radweg stehen und man dort bis zum Stillstand abbremsen muss (Foto 3). Ebenso wird der Radstreifen mit einem Parkstreifen verwechselt, so dass er oft komplett blockiert ist (Fotos 2 und 7).

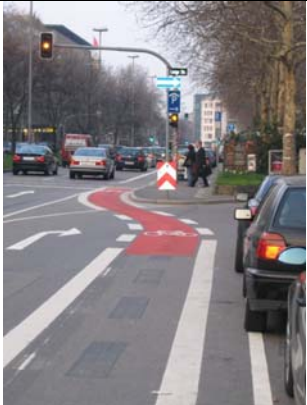
- Aufgrund der hohen Verkehrsbelastung der Theodor-Heuss-Straße besteht insbesondere an den Einmündungen erhöhtes Gefahrenpotenzial. Sowohl nach rechts in eine Nebenstraße abbiegende als auch aus Nebenstraßen einfahrende Autofahrer übersehen leicht die Radfahrer und schneiden sie insb. beim Abbiegen in die Lange Str. Während in vielen Städten die Radwege im Einmündungsbereich rot eingefärbt werden, fehlt diese Markierung hier bis auf die Einmündung an der Langen Str. (Foto 4).

Foto 4: Einmündung Lange Str. Einzige Rotmarkierung an der gesamten Strecke	Foto 5: Lange Str – Gymnasiumstr Falsch dimensionierte Parkstreifen	Foto 6: Einmündg. Gymnasiumstr Platz für breiteren Radstreifen / keine Rotmarkierung

- Die Sicherheit des Radverkehrs wird nicht nur durch die Inkaufnahme der Probleme mit parkenden Autos klein geschrieben, sondern auch dadurch, dass abbiegende und einbiegende Autos mit hoher Geschwindigkeit an die Einmündung heranzufahren und nicht auf Radfahrer achten. Hier ist eine deutliche Markierung des Radfahrstreifens mit roter Einfärbung und Radsymbolen vonnöten, wie es in anderen Städten auch erfolgt.

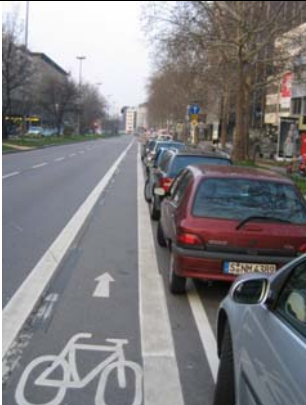
- Zusätzlich zur zu geringen Breite entsteht ein erhebliches Gefährdungspotenzial durch die viel zu engen Parkstreifen. Die Autos stehen zum Teil über die Markierung hinaus; beim Öffnen der Türen kann es leicht zu einem Unfall kommen, da für Radfahrer aufgrund der schmalen Radfahrstreifen keine Ausweichmöglichkeit besteht und sie instinktiv nach links in die (schnell) fahrenden Autos hinein ausweichen würden (siehe Foto 5).

- Entfernen der zu engen Parkstreifen zwischen **Rotebühlplatz und Kienestrasse** (stadteinwärts wie stadtauswärts) und Verbreitern des Radfahrstreifens auf zwei Meter. Zur Vermeidung von Falschparken Begrünen der übrigen Fläche zum Bordstein hin oder Ausweitung der Bereiche für die Außenbewirtschaftung der verschiedenen Kneipen.
- **Kienestrasse bis Bolzstraße:** Verlegen der Bordsteine, der Parkplätze und des Fußgängerbereichs um 2 m nach rechts sowie Anlage eines Radfahrstreifens als Fortsetzung des bisherigen Radfahrstreifens bis zur Einmündung Bolzstraße.
- **Bolzstraße bis Kienestrasse:** Verlegen der Bordsteine und des Fußgängerbereichs um 2 m nach rechts sowie Anlage eines Radfahrstreifens, der an der Einmündung der Kienestrasse in den bisherigen Radfahrstreifen übergeht.
